Natura 2000-konsekvensvurdering samt vurdering af bilag IV-arter for ny forbindelsesvej, Vrøndingvej – E45, Horsens

SEPTEMBER 2021

Projekt navn	Ny forbindelsesvej Vrøndingvej – E45
Kunde	Horsens Kommune
Projektleder	Signe Gammeltoft-Pedersen
Projekt nummer	1322000093
Udarbejdet af	Nicholas Bell, Keld Mortensen og Anders H. Nielsen
Kvalitetssikret af	Morten Christensen og Signe Gammeltoft-Pedersen
Godkendt af	Rasmus Bang
Version	05
Versionsdato	16-09-2021
Første udgivelsesdato	16-06-2021

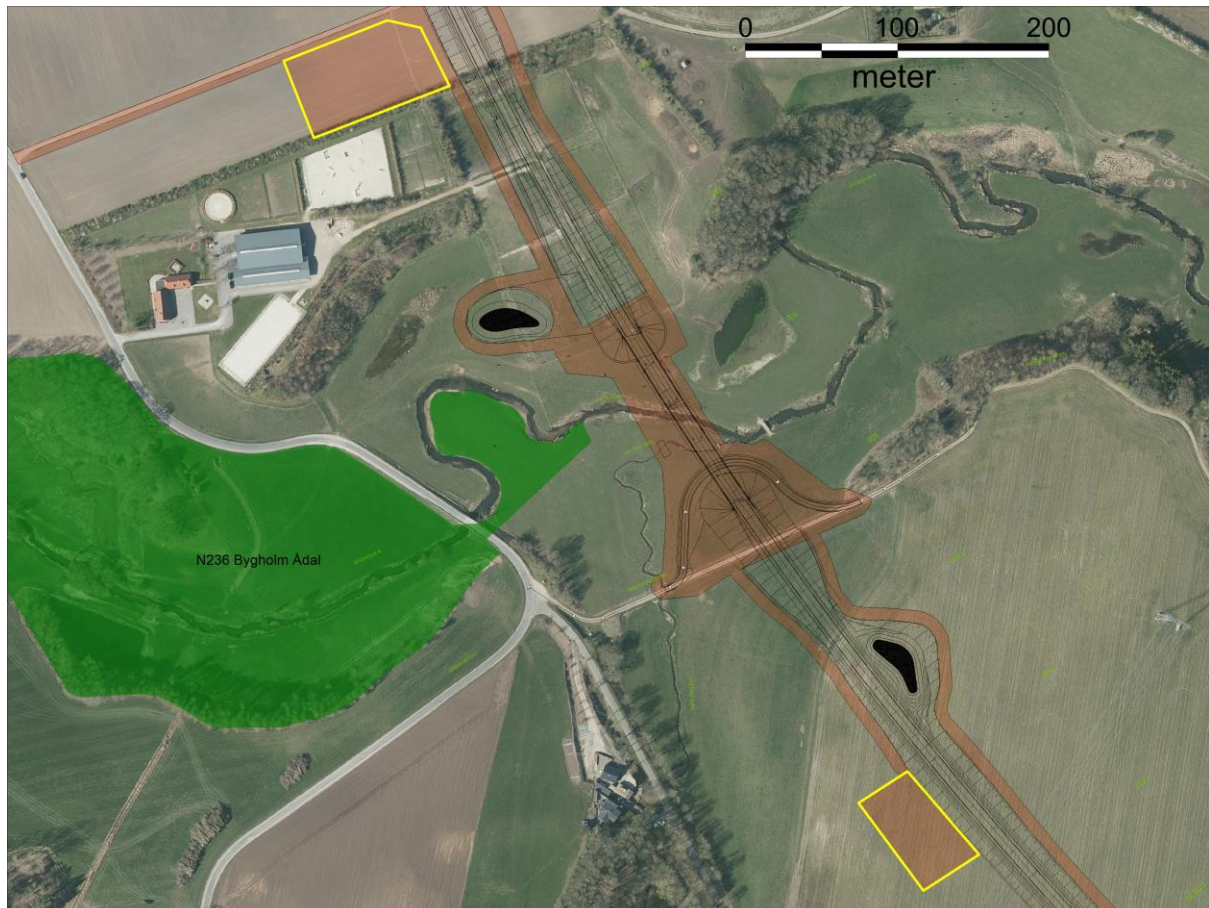
Figur 3-5. Midlertidigt arbejdsareal for brokonstruktionen er vist med rød, anstillingspladserne er markeret med gult.

Derudover vil der være behov for arbejdsarealer til anlæg af brokonstruktionen for landskabsbroen over Bygholm Å og Hatting Bæk. Der etableres desuden anstillingspladser på hver side af Bygholm Ådal til midlertidige oplag, maskiner og skurvogne mv. Anstillingspladserne og det midlertidige arbejdspladsareal i Bygholm Ådal fremgår af Figur 3-5.

Anstillingspladserne muldafrømmes inden udlægning af stabilgrus. Sand eller stabilgrus udlægges på geotekstil. Øvrige arbejdsområder muldafrømmes kun i nødvendigt omfang, eksempelvis ved udgravning af fundamenter, arbejdsveje mm. Hvor det er nødvendigt indenfor de beskyttede enge, udlægges køreplader for at sikre mod trykskader

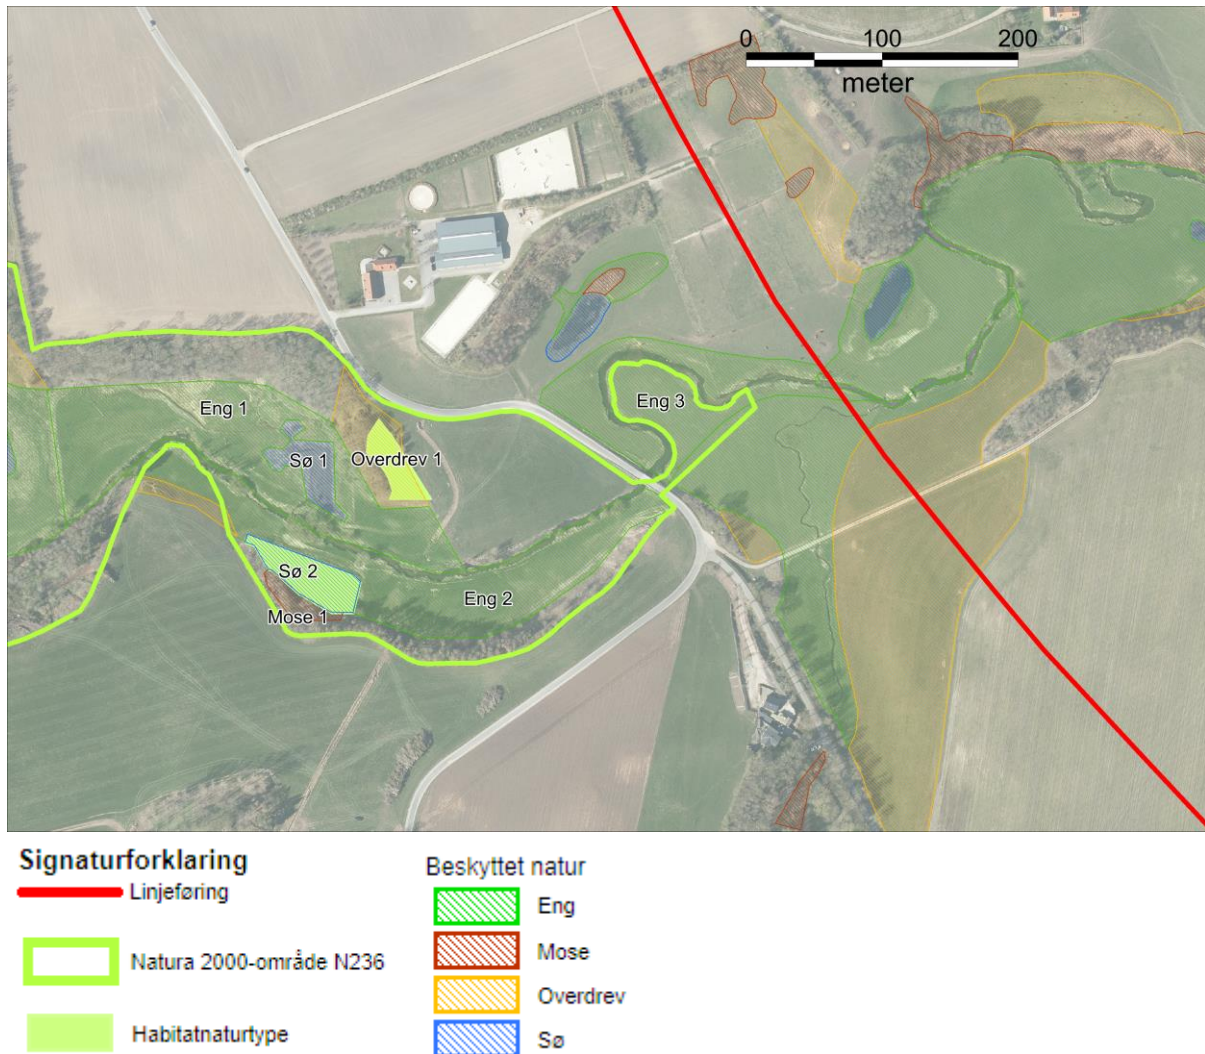
Figur 5-4 Arealer med beskyttet natur, som er besøgt i forbindelse med feltundersøgelserne

NAVN	BESKRIVELSE	HABITATNATUR	ESTIMERET NATURTILSTAND
Overdrev 1	Kalkoverdrev: Forholdsvis artsrigt overdrev, som dog er under tilgroning. Lokaliteten huser sandsynligvis stadig en mindre bestand af tyndakset gøgeurt, som dog ikke blev observeret på besigtigelsestidspunktet (2020).	x	Moderat
Sø 2	Næringsrig sø: Søen er i forbindelse med seneste basisanalyse registreret som næringsrig sø. Der er tale om en kunstig, lavvandet sø, som er omgivet af temmelig høje, stejle volde. Søen er højtliggende i forhold til den omgivende ådal. På besigtigelsestidspunktet var vandfladen delvis udtørret (2020).	x	Ringe
Mose 1	Relativ ung bevoksning af el og birk på ådalens skrænt, trykvand i områdets vestlige del (2020).		Ringe
Eng 1	Græsdomineret kultureng (2020).		Ringe
Eng 2	Kultureng med dominans af knæbøjet rævehale og alm. rapgræs (2020)		Ringe
Eng 3	Tør kultureng med monoton vegetation og struktur. Estimeret naturtilstand - dårlig (2020). Besigtiget igen i 2021, med fund af bla. engkarse og bidende ranunkel.		Ringe

Sø 1	Lavvandet næringsrig sø, som ved besigtigelsen var under udtørring. Der var yngel af butsnudet frø i de tilbageværende pytter (2020).		Ringe

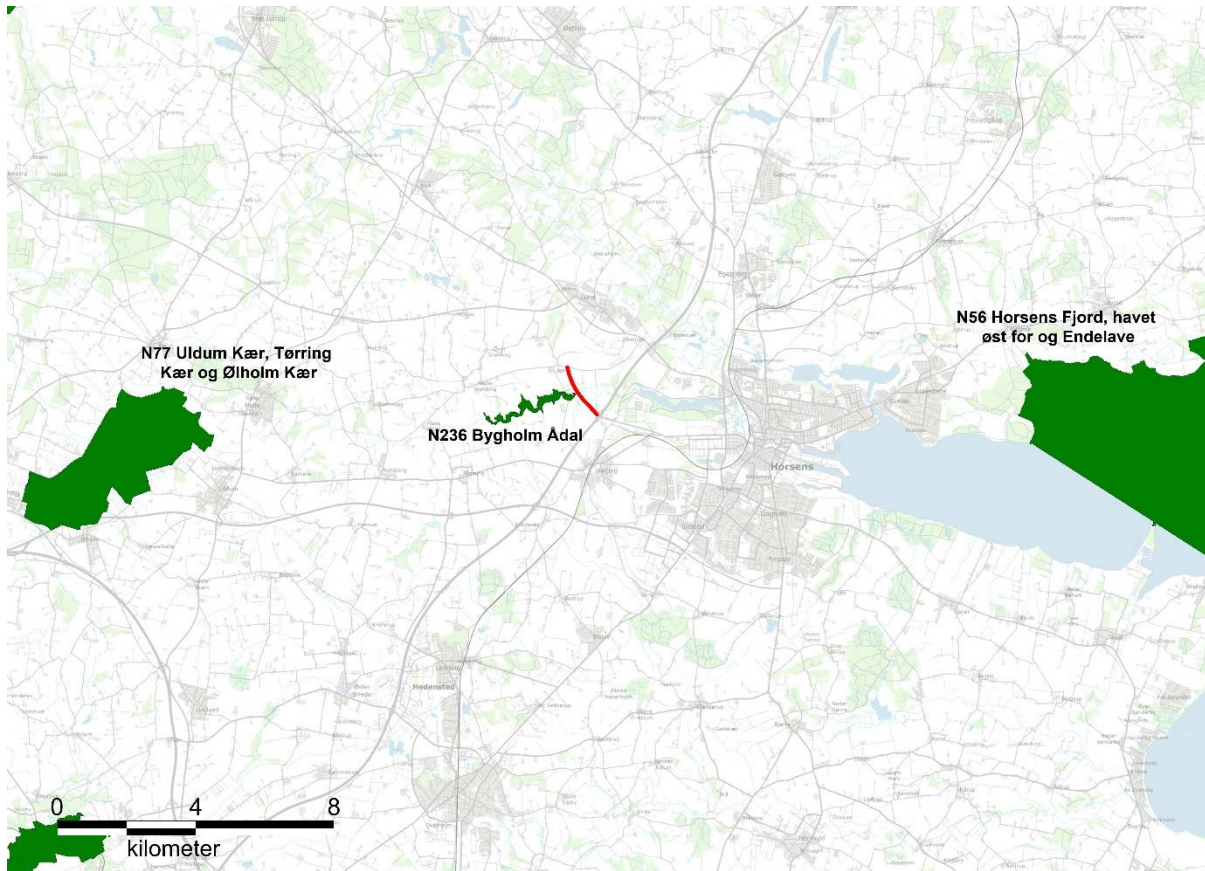
Figur 6-1 Kort med Natura 2000-områder omkring projektområdet, vejanlægget er markeret med rød.

Bygholm Å har slutrecipient i Horsens Fjord, som blandt andet rummer Natura 2000-område N56 Horsens Fjord, havet øst for og Endelave, der ligger 12 km øst for projektet. Udledning fra projektets regnvandsbassiner fortyndes i Bygholm Å, Bygholm Sø og Horsens Fjord inden Natura 2000-området. Det vurderes at udledningen fra projektets regnvandsbassiner ikke vil være af en størrelsesorden, der kan påvirke tilstanden i Horsens Fjord og dermed Natura 2000-områdets udpegningsgrundlag.

Projektet vurderes ikke at kunne påvirke øvrige Natura 2000-områder idet de ligger i større afstand end 12 km og da projektets miljøpåvirkninger ikke er af en karakter, der kan påvirke områder over denne afstand. Der er desuden ikke øvrige Natura 2000-områder, der er hydrologisk forbundet med området, hvor projektet planlægges gennemført.

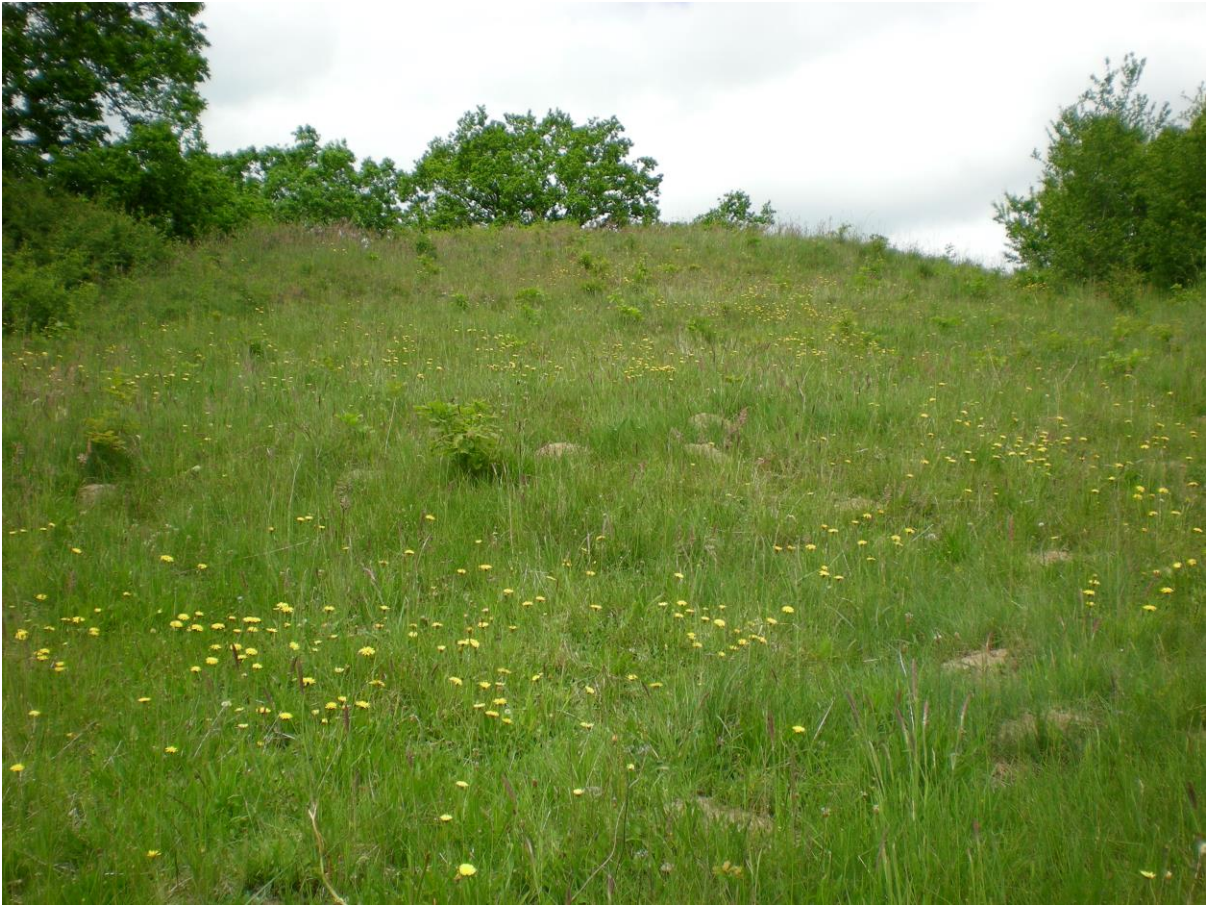
Figur 7-2. Foto af kalkoverdrevet fra 2020. Der ses en let tilgroning, men ingen tegn på væsentlig næringsstofpåvirkning.

Der er angivet hård græsning i både 1996 og senere, hvilket antydes at udgøre en fare for overdrevet. Et højt græsningstryk kan ligeledes antyde at kvælstofbelastning kan forekomme ved samlinger af dyregødning. Det fremgår dog af senere besigtigelser, at græsningstrykket er reduceret, og at der ses let tilgroning (Figur 7-2).

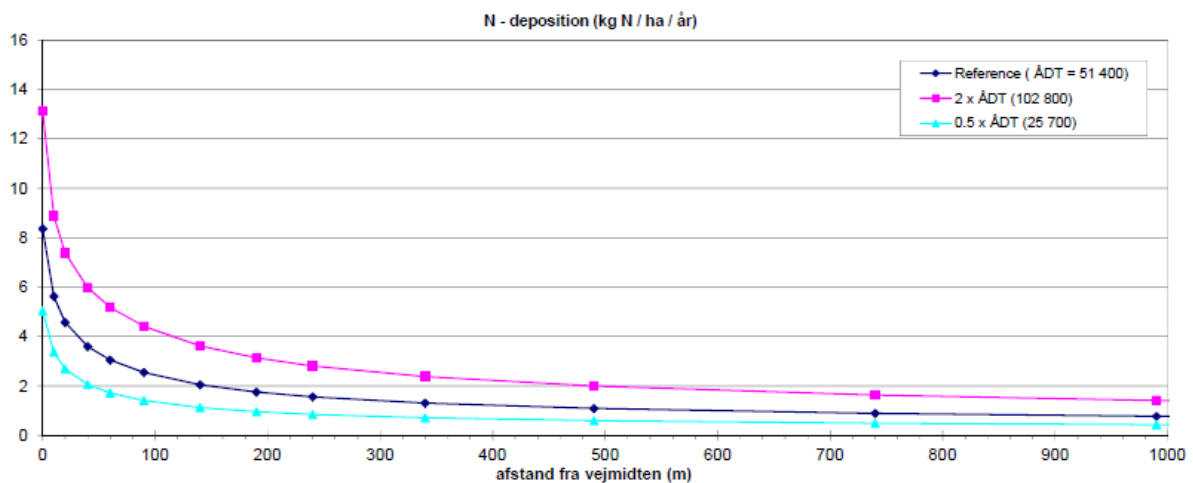
Figur 7-3 Kvælstofdepositionen aftager hurtigt med afstanden til vejen for motorvejen syd om Odense - figur fra rapporten *Vejledning i luftkvalitetsvurdering af motorveje /9/*.

NO₂ koncentrationen aftager hurtigt med afstanden fra en vej. Det samme gør kvælstofdepositionen, da der er en lineær sammenhæng mellem NO₂ koncentration og kvælstofdeposition. Det illustreres i Vejdirektoratets rapport *Vejledning i luftkvalitetsvurdering af motorveje /9/* hvor kvælstofdepositionens afhængighed af afstanden til vejen vises for motorvejen syd om Odense med en årsdøgntrafik på 51.400, 11 % tung trafik og en rejsehastighed på 90 km/t. Figuren er gengivet herunder.

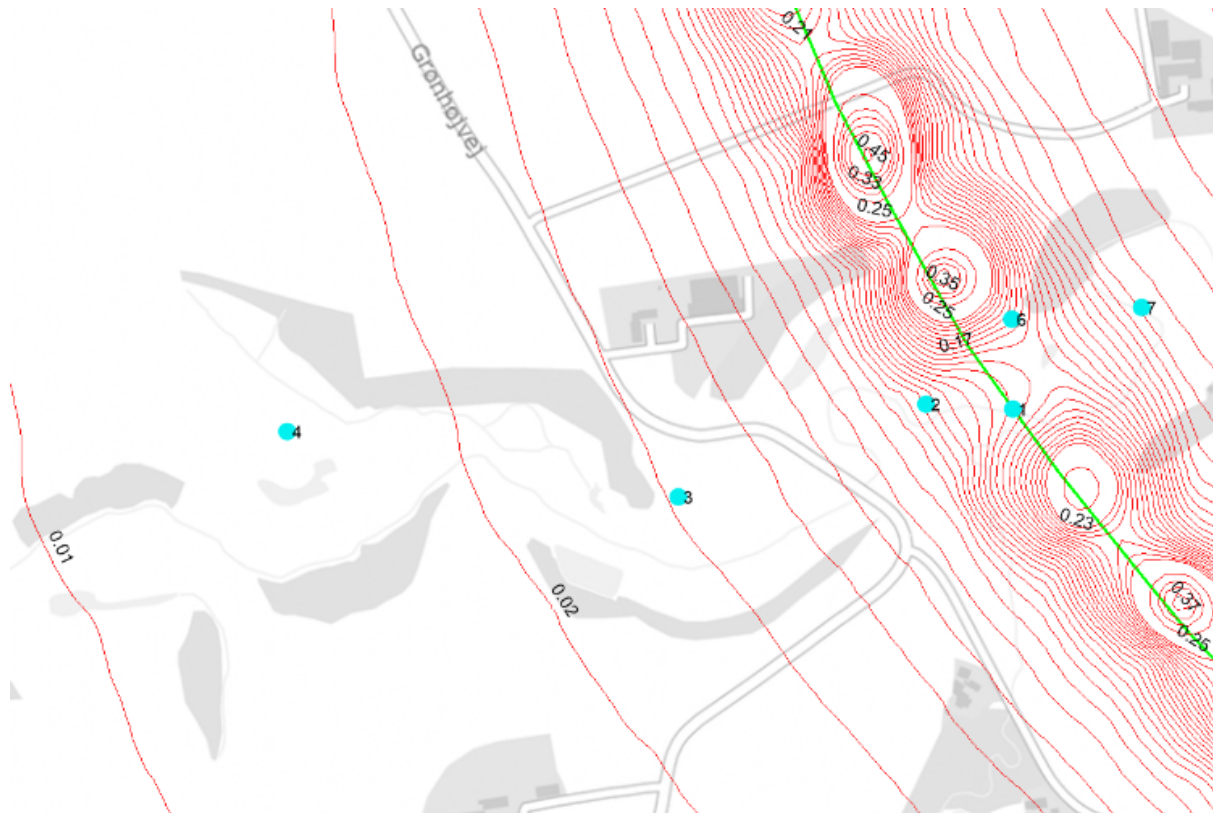
Figur 7-4. OML-beregning af afkast af NH_3 omkring vejen. Kalkoverdrevet er angivet med et 3-tal.

Med udgangspunkt i den modellerede baggrundsbelastning i området, som udgør ca. 12,5 kgN/ha/år, og den beregnede merdeposition på maksimalt 0,2 kgN/ha/år, vurderes merdepositionen, på baggrund af overdrevets strukturelle og artsmæssige tilstand, ikke at udgøre en trussel mod bevaringsstatus for overdrevet.

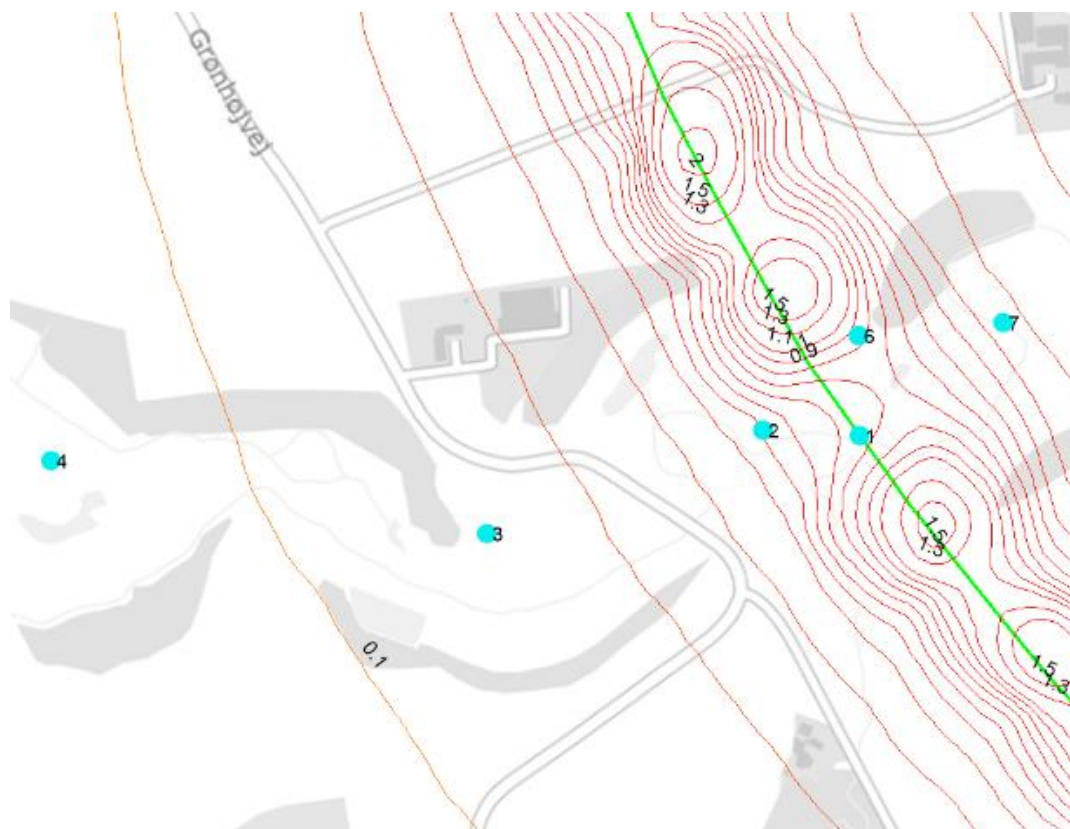
Figur 7-5. OML-beregning af vejens afkast med NO_x - kgN/ha/år. Kalkoverdrevet er angivet med et 3-tal.

Det konkluderes på baggrund af ovenstående at kvælstofdepositionen, som følge af emissioner fra vejens trafik, ved kalkoverdrevet vil være så lav, at det ikke vil medføre en påvirkning på naturtypens bevaringsstatus i Natura 2000-området, heller ikke i kumulation med den eksisterende deposition i som er opgivet til 12,5 kgN/ha/år.

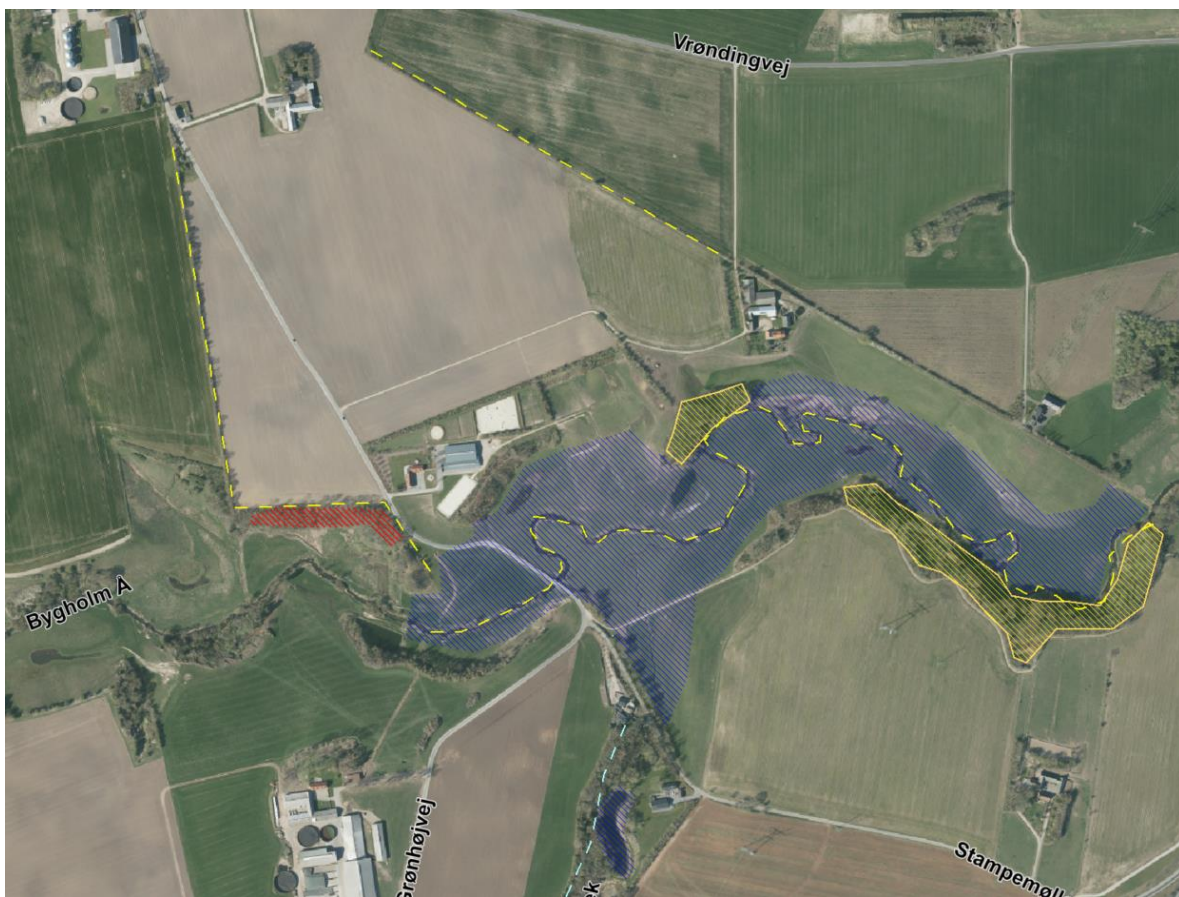
Figur 8-2. Oversigt over de identificerede strukturer i landskabet. Den røde skravering angiver yngle- og rasteområde, den gule skravering angiver potentielt yngle- og rasteområde, den blå skravering angiver det væsentligste fourageringsområde. De gule stiplede linjer viser ledelinjer, og den blå stiplede linje langs Hatting Bæk angiver en potentiel ledelinje der ikke er bekræftet.

Der er registreret 9 arter af flagermus i undersøgelsesområdet, som fremgår af listen ovenfor. Kortlægningen viste at undersøgelsesområdet ved Grønhøjvej, Stampemøllevej og Bygholm Å rummer væsentlige flagermusværdier. Der er fundet et yngle- og rasteområde vest for Grønhøjvej for pipistrelflagermus og dværgflagermus, og muligvis også brun- og troldflagermus. Det konkrete område er en stejl sydvendt skrænt med mange ældre løvtræer, heriblandt en del egetræer, med revner og hulheder, der gør dem egnede som yngle- og rastetræer for flagermus. En stor del af flagermusene herfra vurderes at fouragere nede i ådalen, over de ekstensivt drevne enge omkring Bygholm Å. Området er vist på Figur 8-2.

Den nordligste angivne ledelinje på Figur 8-2, har kun lidt aktivitet sammenlignet med de øvrige områder og vurderes at være væsentlig mindre betydende end de øvrige ledelinjer.
